1. Mode	
<input checked="" type="checkbox"/> Rail Numéro du wagon (facultatif)	<input type="checkbox"/> Route Numéro d'immatriculation du véhicule (facultatif)

2. Date et lieu de l'événement	
Année : ..2005.....	Mois : 02.....
Jour : 28.....	Heures: 12.45 .....
<u>Rail</u> <input type="checkbox"/> Gare <input type="checkbox"/> Gare de triage/gare de formation des trains <input type="checkbox"/> Site du chargement/déchargement/transbordement Lieu / Pays : Ledsgård (Suède) ; Dépassement (gare) sur parcours à double voie ou <input checked="" type="checkbox"/> Pleine voie <input type="checkbox"/> Désignation de la ligne: Göteborg - Malmö..... <input type="checkbox"/> Kilomètres: 025	<u>Route</u> <input type="checkbox"/> Agglomération <input type="checkbox"/> Site du chargement/déchargement/ transbordement <input type="checkbox"/> Route Lieu / Pays : .....

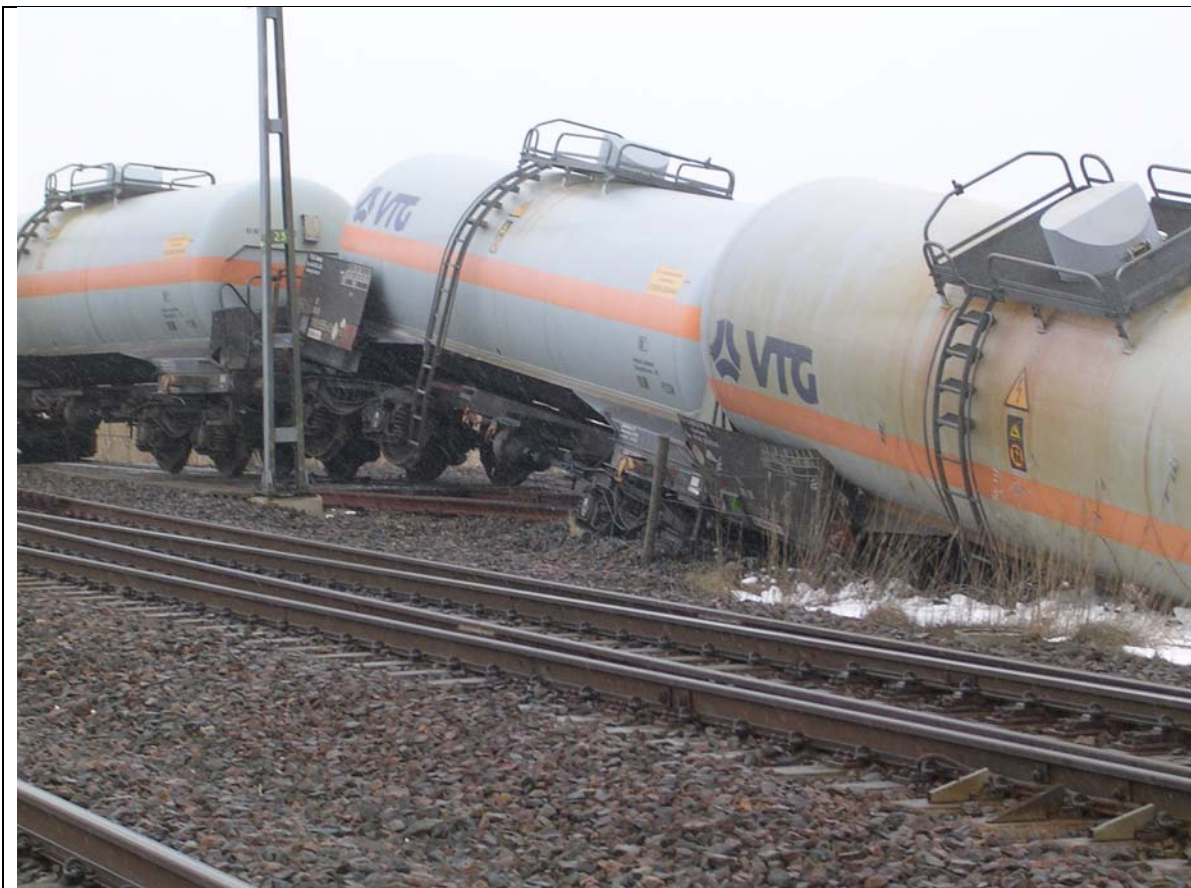
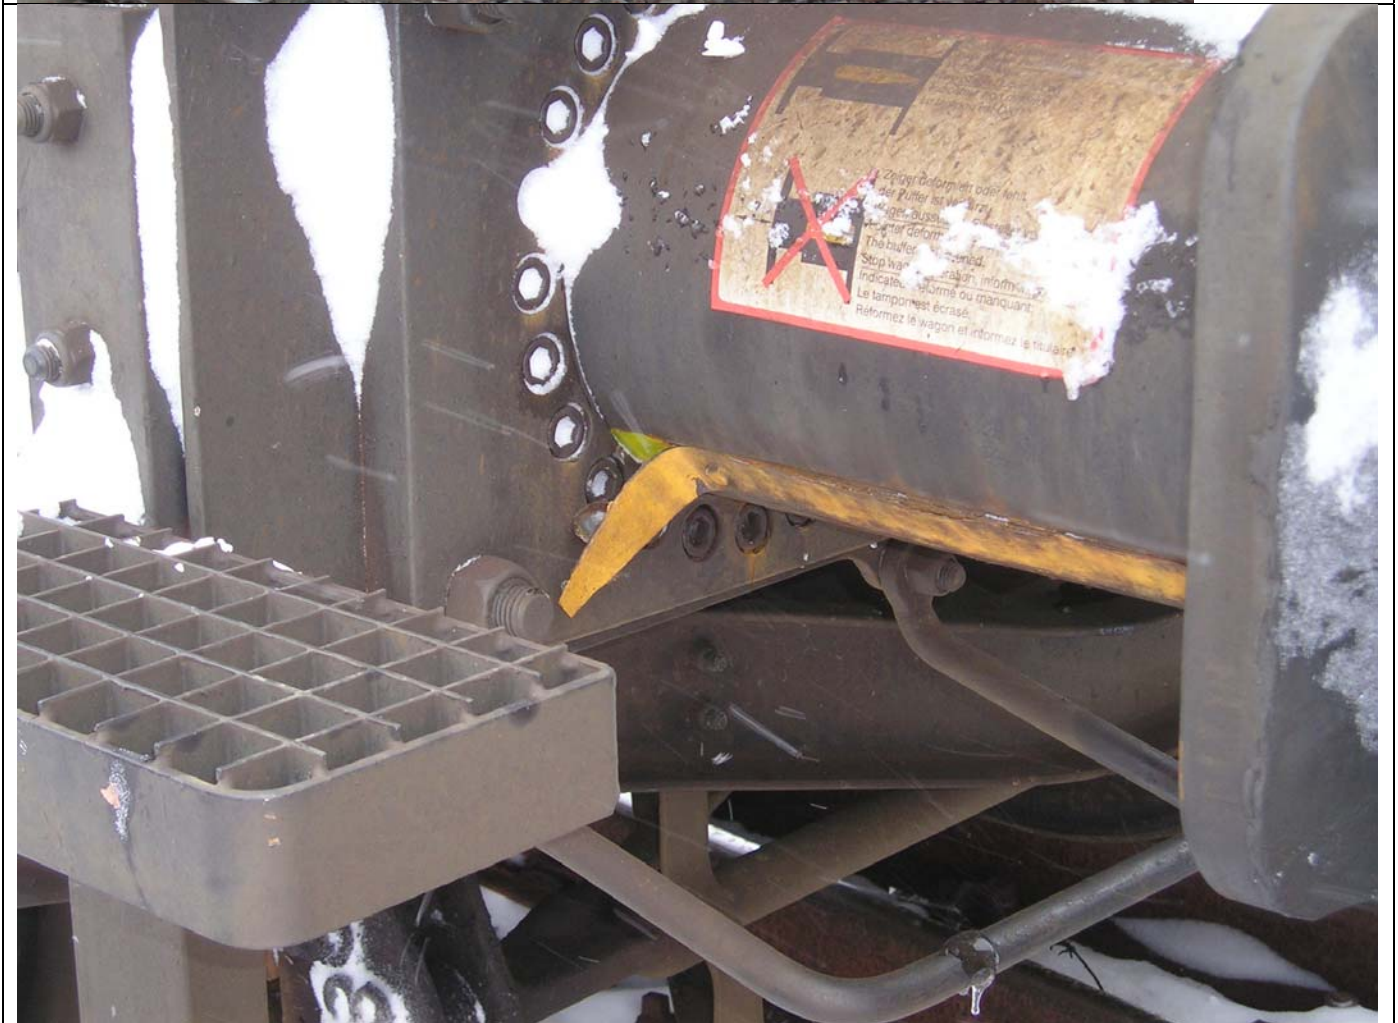
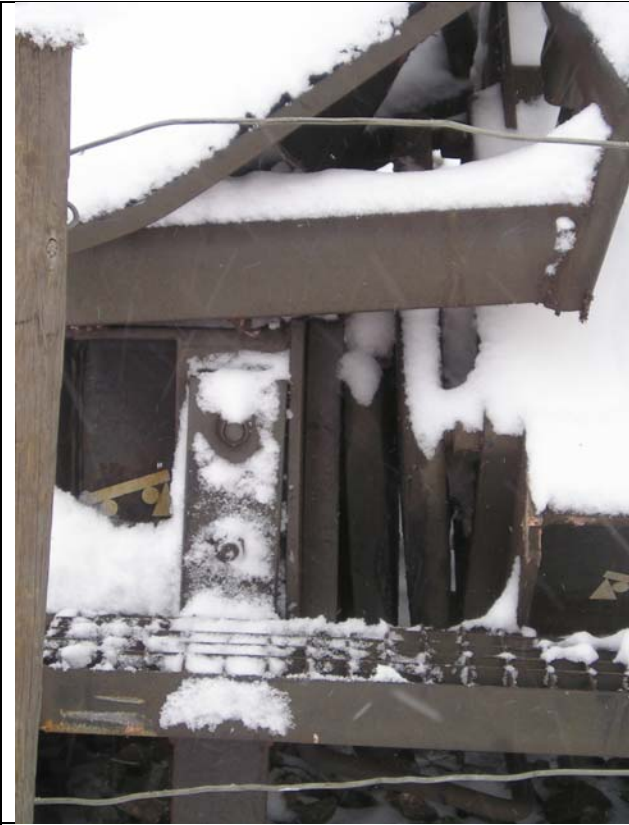
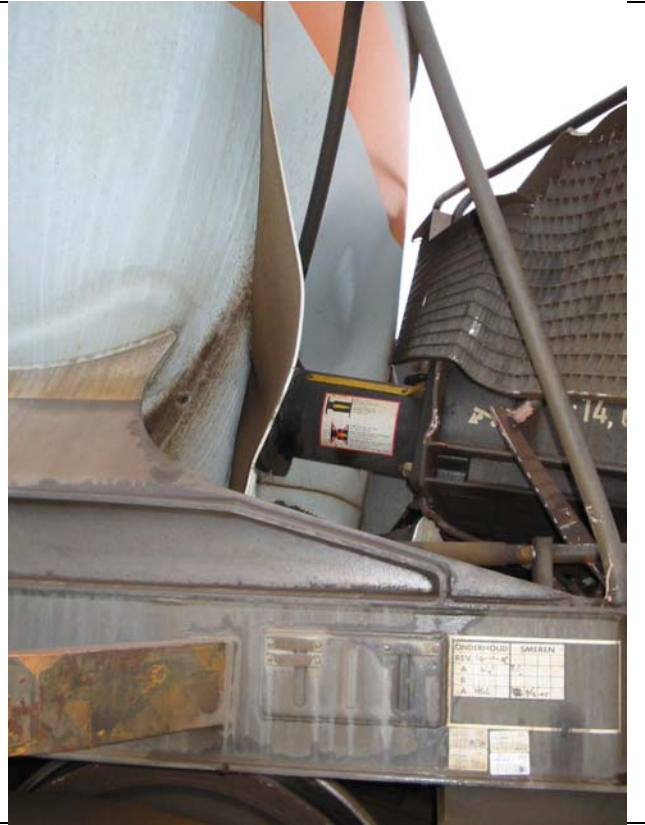
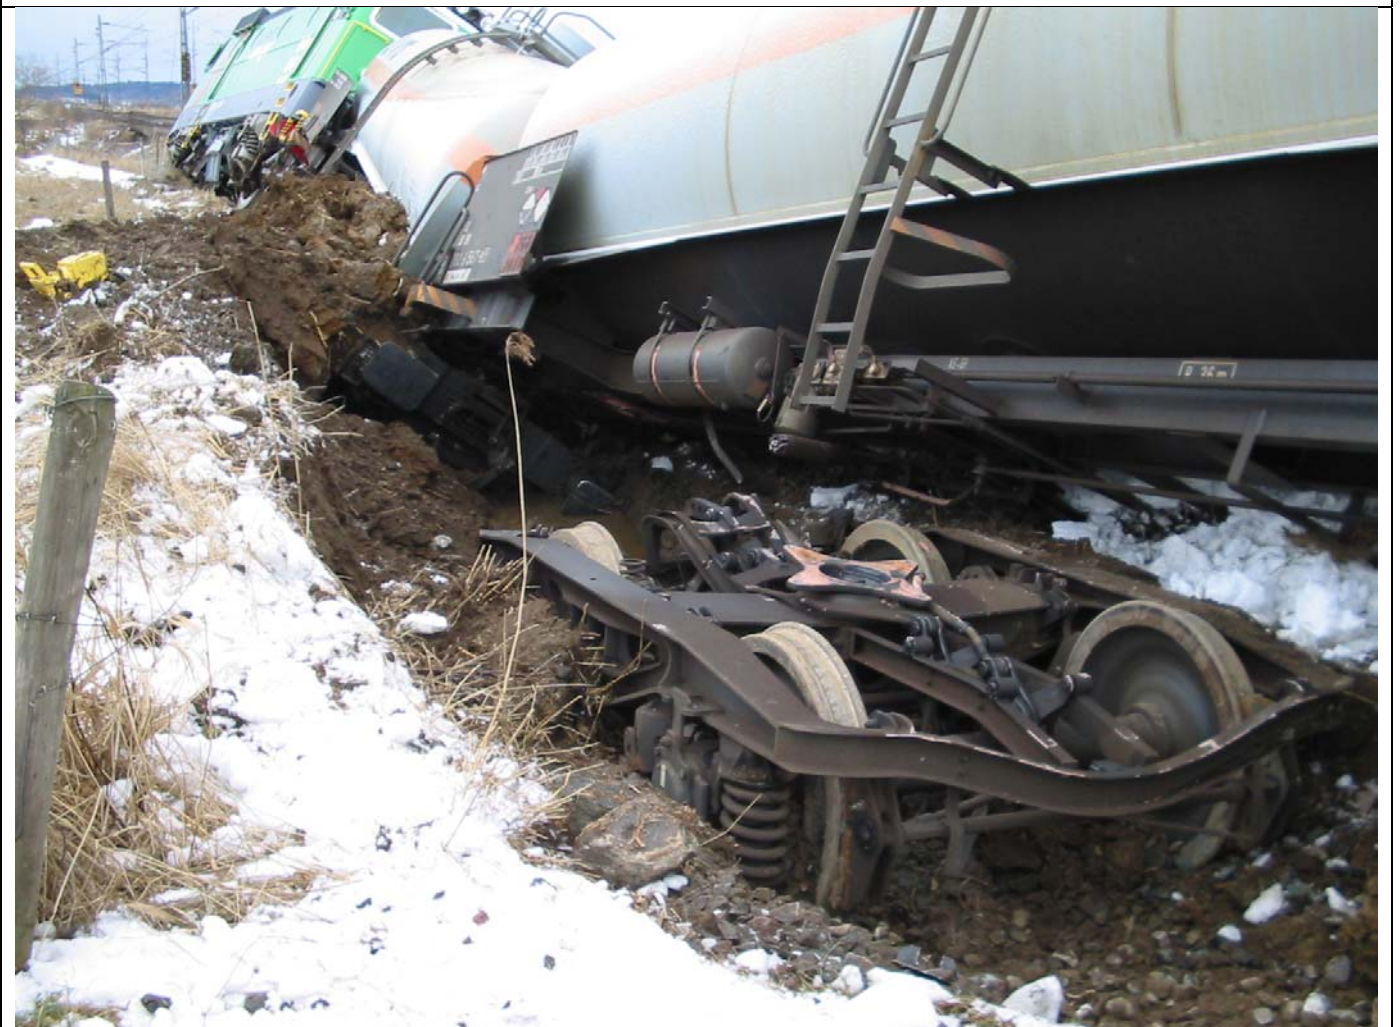
5. Description de l'événement	
<input checked="" type="checkbox"/> Déraillement/sortie de route <input type="checkbox"/> Collision <input type="checkbox"/> Renversement/Retournement <input type="checkbox"/> Feu <input type="checkbox"/> Explosion <input checked="" type="checkbox"/> Perte <input type="checkbox"/> Défectuosité technique Autres détails de l'événement :  Le train 5525 composé d'une locomotive et de 12 wagons-citernes de chlore ne pouvait pas freiner lors de l'approche du signal indiquant arrêt/stop dans la gare de Ledsgård (à 25km au sud de Göteborg). Pour éviter un accident, le train a été dirigé sur une autre voie où il est entré en collision avec un obstacle. 4 wagons-citernes de chlore ont déraillé. L'accident a provoqué une intervention des services de secours qui a duré 17 jours. Le train était composé d'une locomotive électrique (classe Rc4) et de 12 wagons-citernes chargés de chlore. La ligne à deux voies (180 km/h) est équipée d'un contrôle automatique de train (CAT). Une enquête sur l'accident est effectuée par l'autorité suédoise d'enquête en cas d'accident. La cause d'accident ne peut pas encore être déterminée pour le moment. La sélection des freins (Chargé/vide) constitue un point capital de l'enquête. Les 12 wagons-citernes, qui ont été construits vers 2002, étaient chargés et correspondent à vrai dire aux futures modifications du RID 2007 en ce qui concerne la plaque de protection et les éléments d'absorption d'énergie.
